## **OPINIA Z DZIEDZINY BUDOWNICTWA W ZAKRESIE INŻYNIERII SANITARNEJ**

Działając na podstawie zlecenia ustnego Pana Jana Maternickiego z dnia 4 grudnia 2023 r., poddano analizie i opracowano opinię w sprawie prawidłowości wykonania robót z zakresu branży sanitarnej wykonanych w lokalu mieszkalnym nr 2 zlokalizowanym przy ul. Mariackiej 4 w Bydgoszczy.

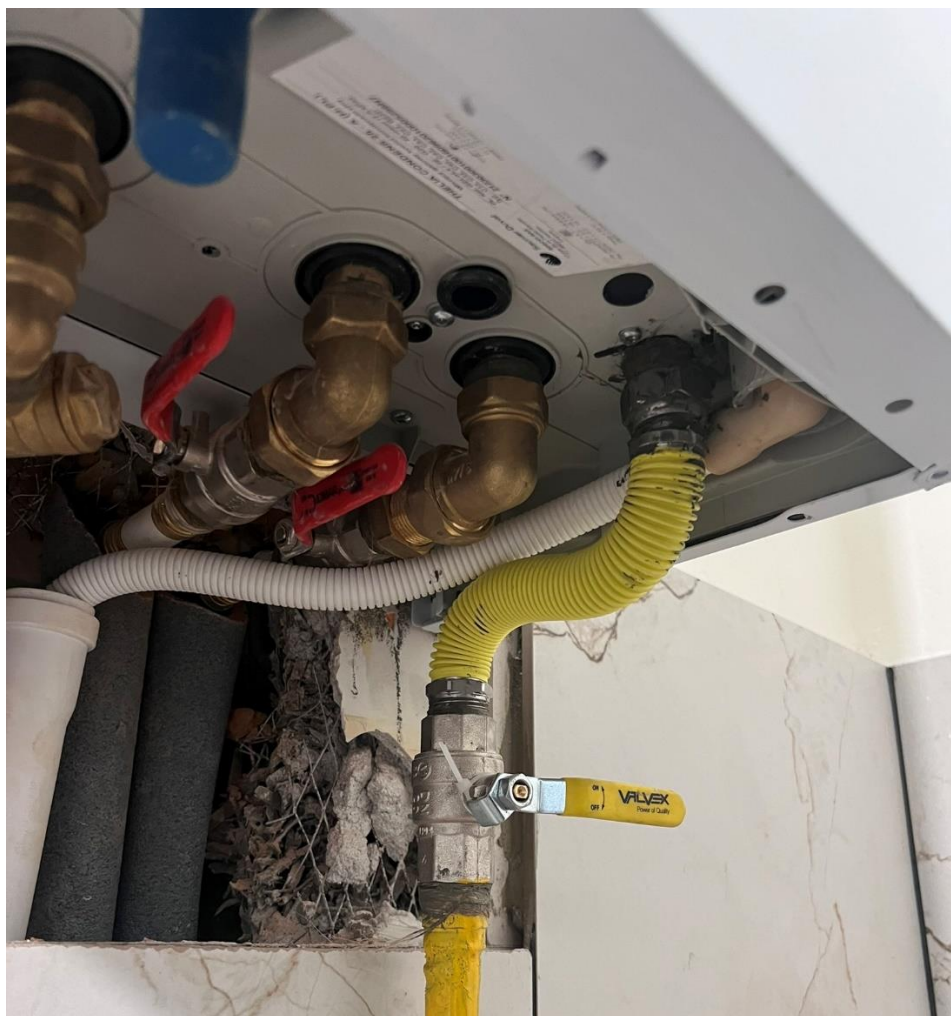
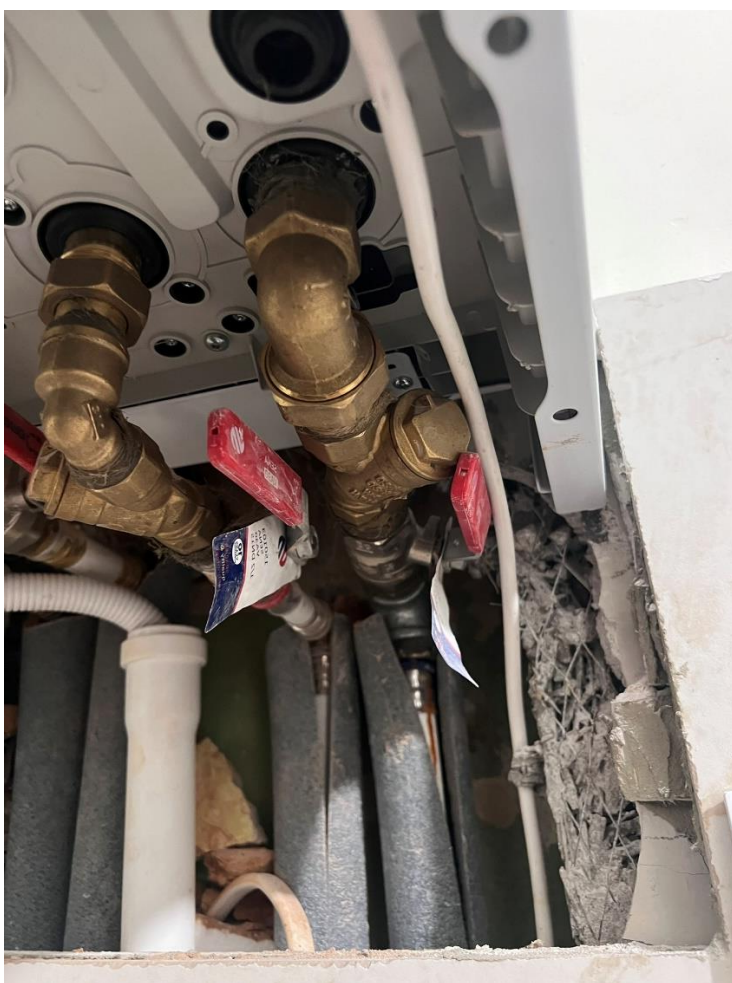
*Fot.2. Podłączenie podejść pod kocioł gazowy*

*Fot.4. Podłączenie podejść pod kocioł gazowy*

8.2. Sprowadzenie wyrzutów z kotła do instalacji kanalizacji sanitarnej w sposób wadliwy. Nie wykonano syfonu, nie uszczelniono połączenia z instalacją kanalizacji. Widoczne na fotografiach 2, 3, 4.

8.4. Brak należytego wykonania izolacji termicznej instalacji grzewczej. Autor opracowania stwierdza, że część instalacjach widoczna na fotografiach 2, 3, 4 oraz 13, 14 ma albo wadliwie wykonana izolację albo nie posiada jej wcale. Brak poprawnego

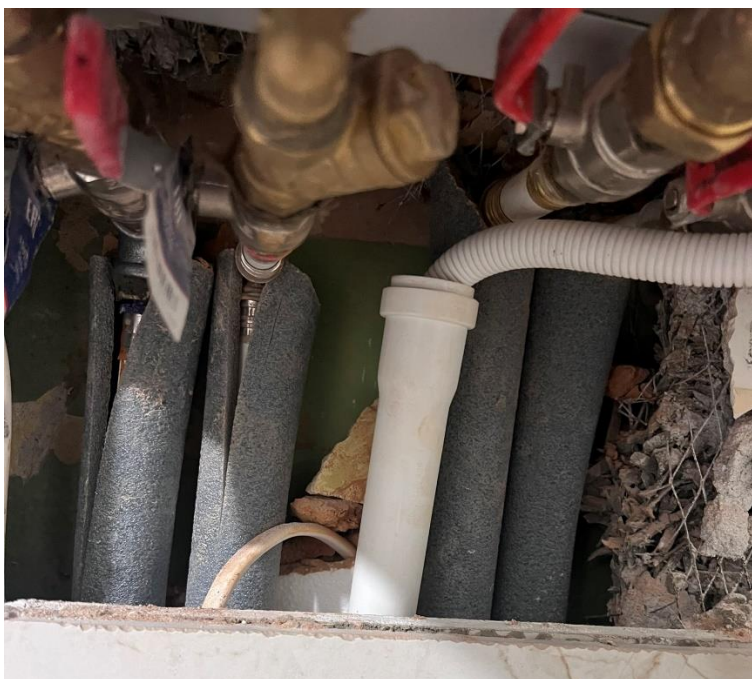
*Fot.3. Podłączenie odprowadzenia skroplin do kanalizacji*

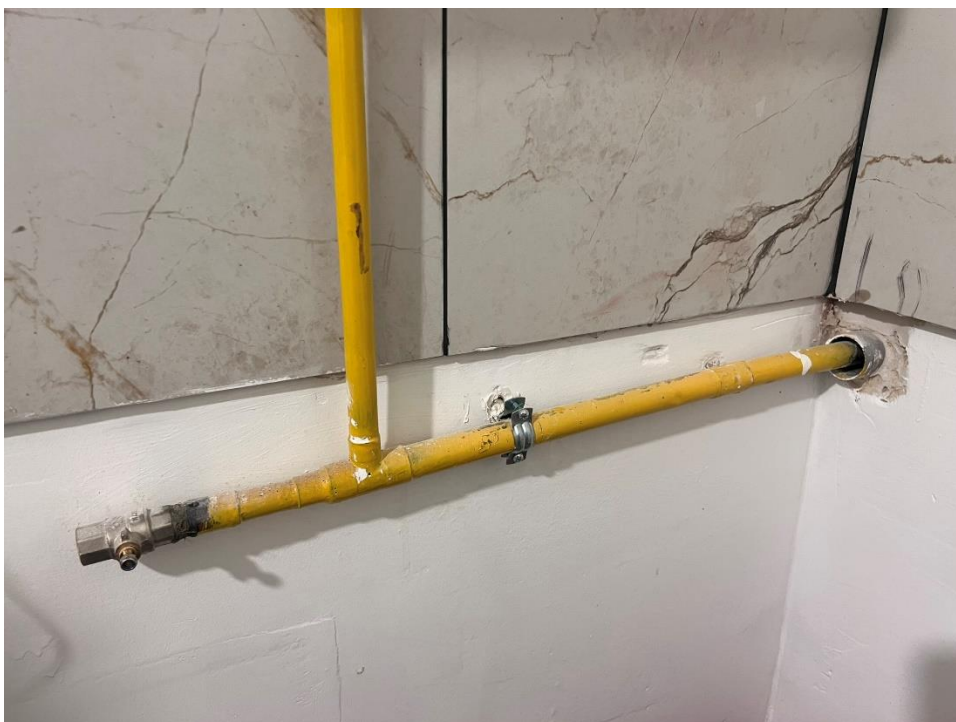
*Fot.5. Instalacja gazowa – przygotowanie pod podłączenie kuchenki*

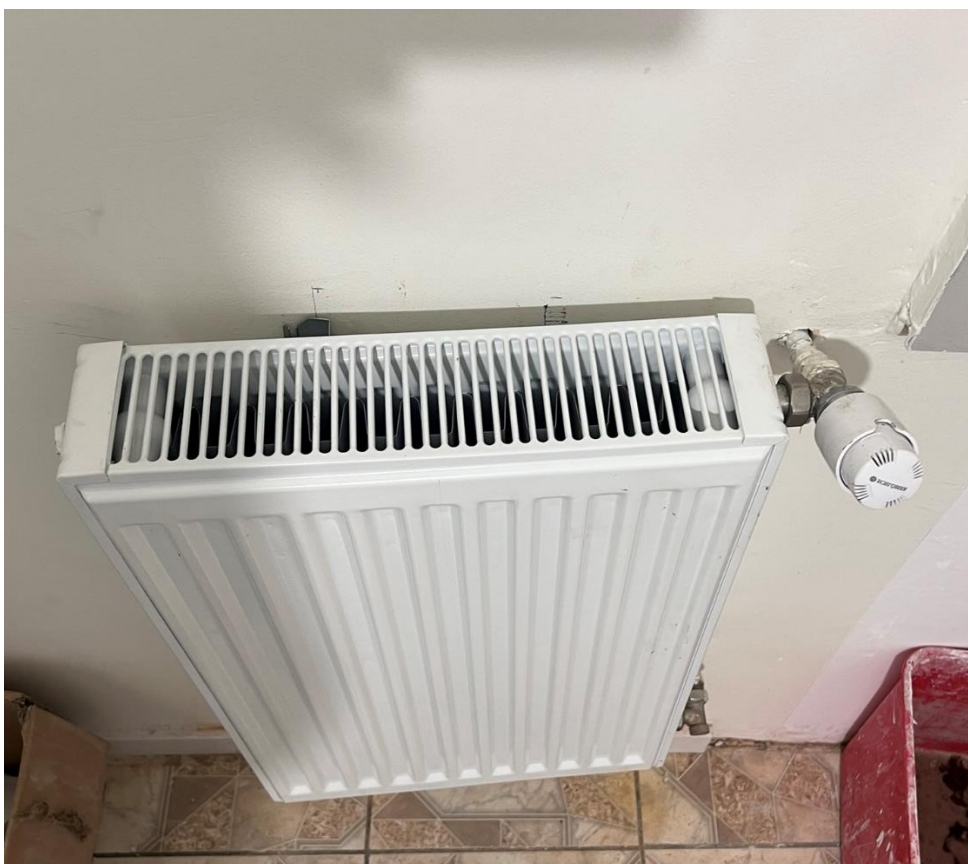
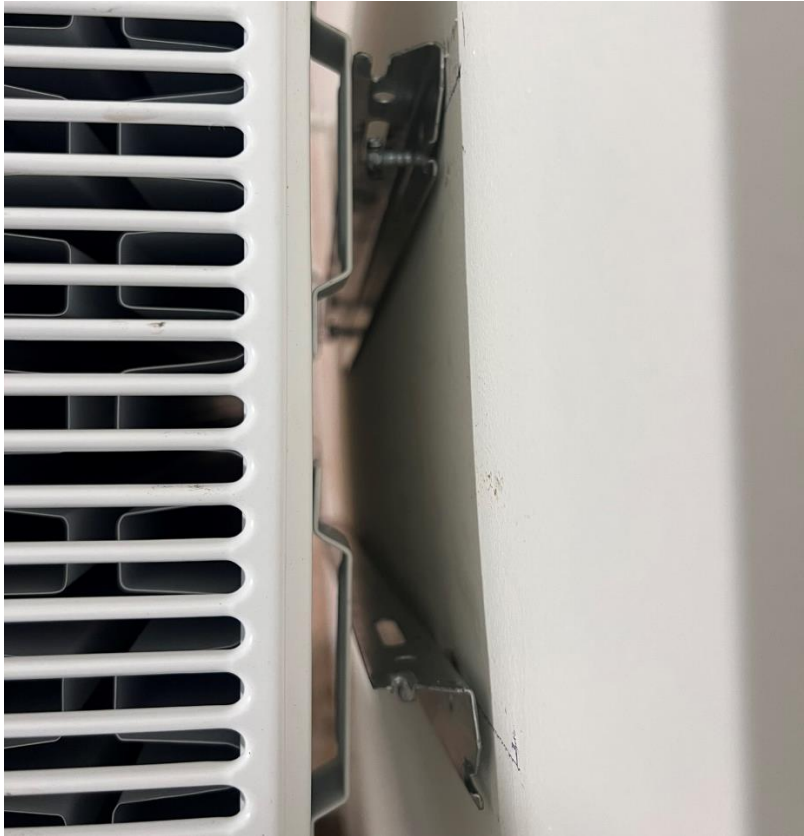
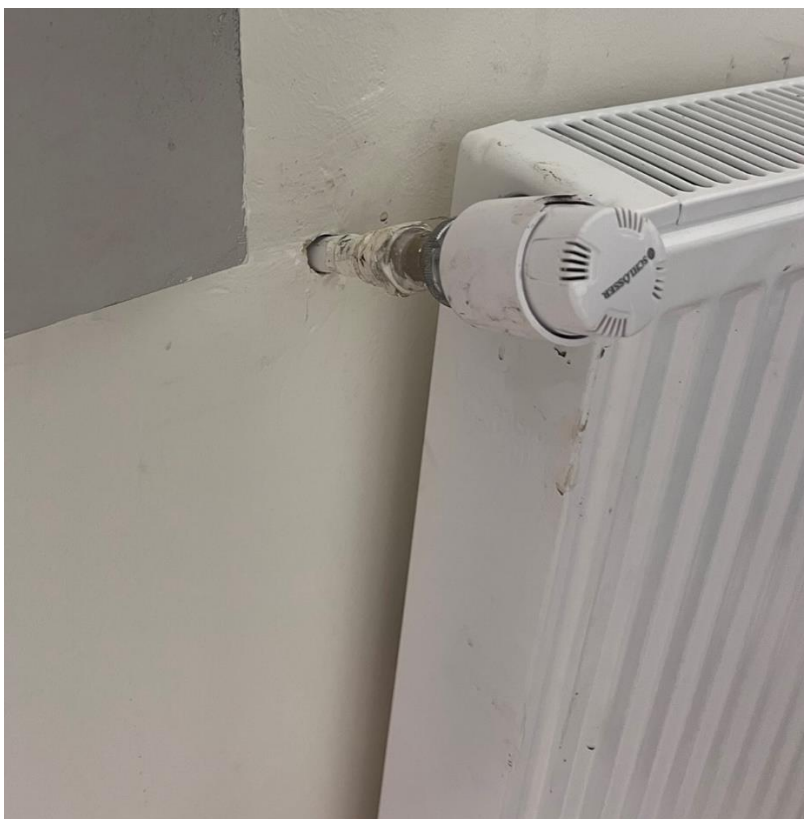
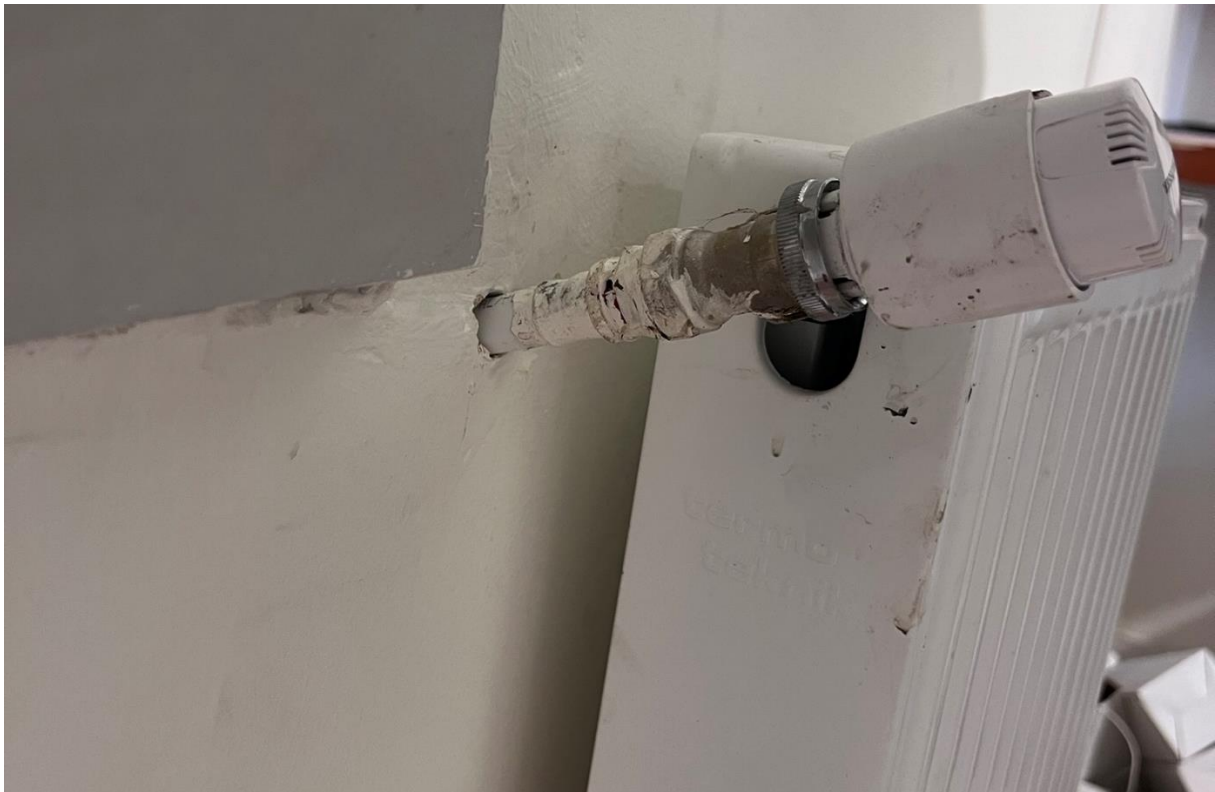
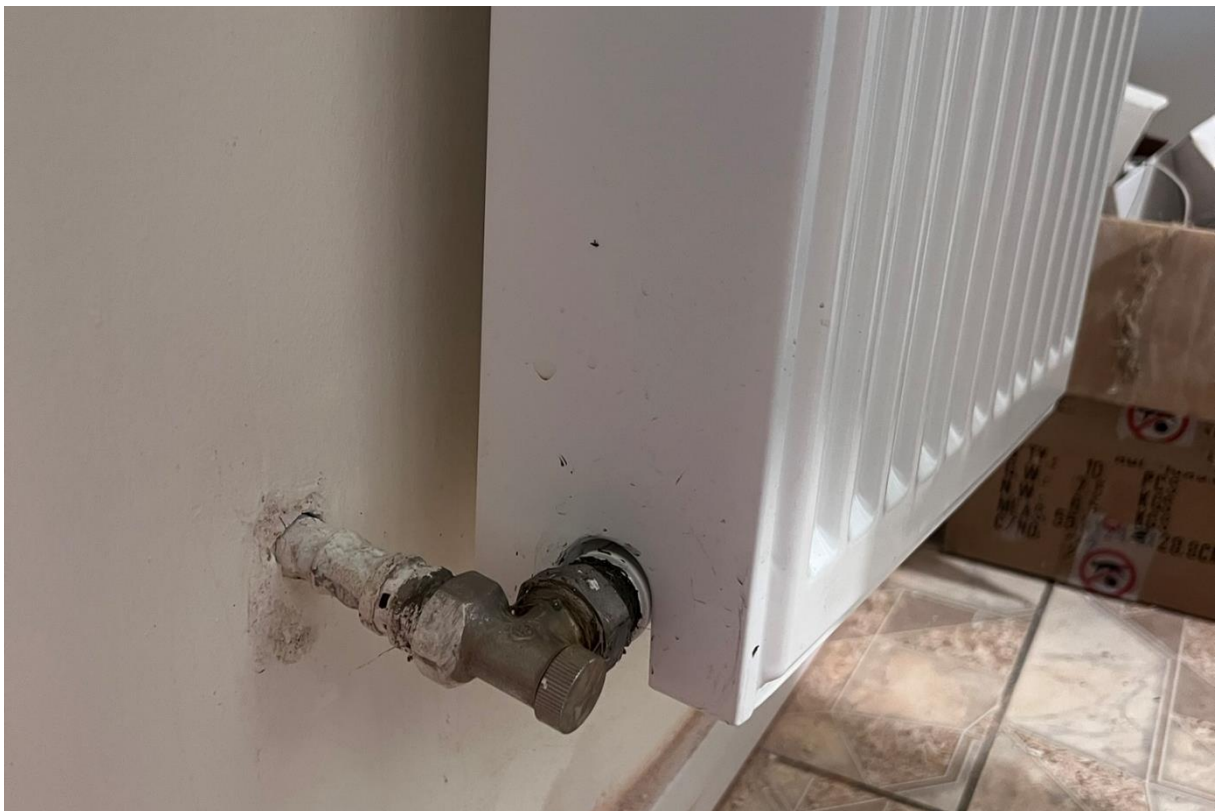
*Fot.6. Instalacja centralnego ogrzewania – montaż grzejnika*

*Fot.7. Instalacja centralnego ogrzewania – montaż grzejnika*

*Fot.8. Instalacja centralnego ogrzewania – montaż grzejnika*

*Fot.9. Instalacja centralnego ogrzewania – montaż grzejnika*

*Fot.10. Instalacja centralnego ogrzewania – montaż grzejnika*

8.5. Niepoprawnie zamontowane grzejniki. Widoczne na zdjęciach od 6 do 10, oraz od 15-25 widać jak Wykonawca wykonał podłączenia grzejników, Zamontowane grzejniki nie posiadają w części głowic termostatycznych, brak też w części zaworów termostatycznych. Wykonano podejścia przewodami centralnego ogrzewania pod grzejnik w sposób karygodny bez zachowania prostoliniowości. Widać na zdjęciach, że podpięto do jednego z grzejników zaworek do wody w dolnej części (fotografie nr 21 i 22).

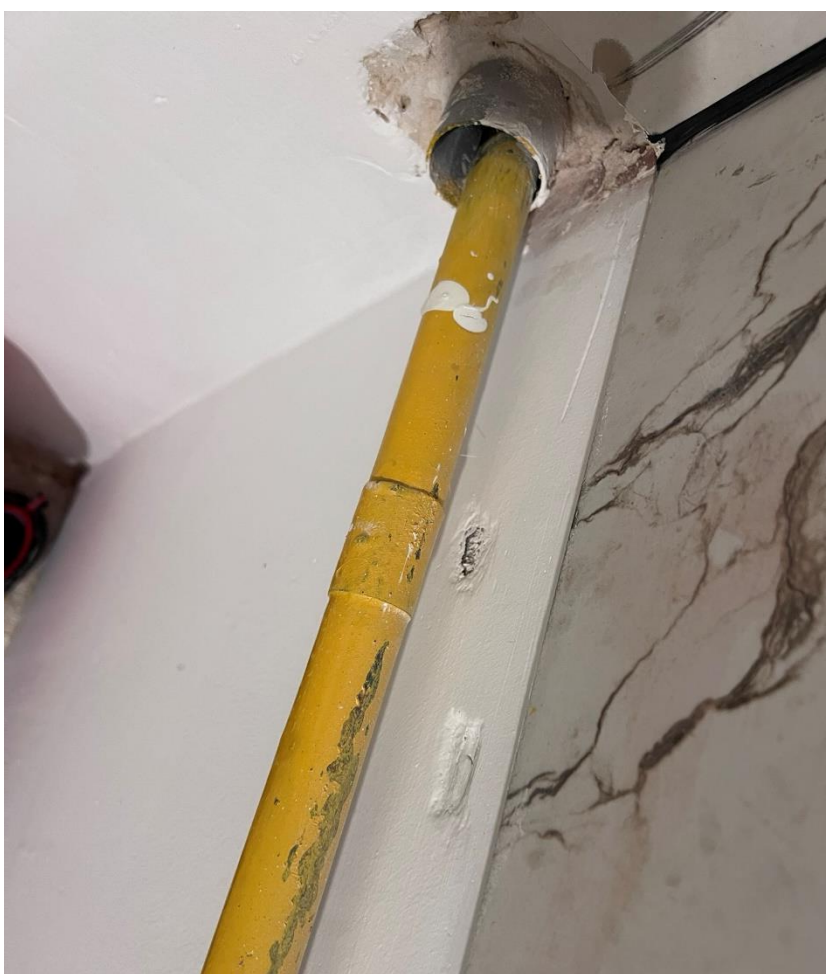
*Fot.11. Instalacja gazowa – sposób wykonania*

*Fot.12. Instalacja gazowa – sposób wykonania*

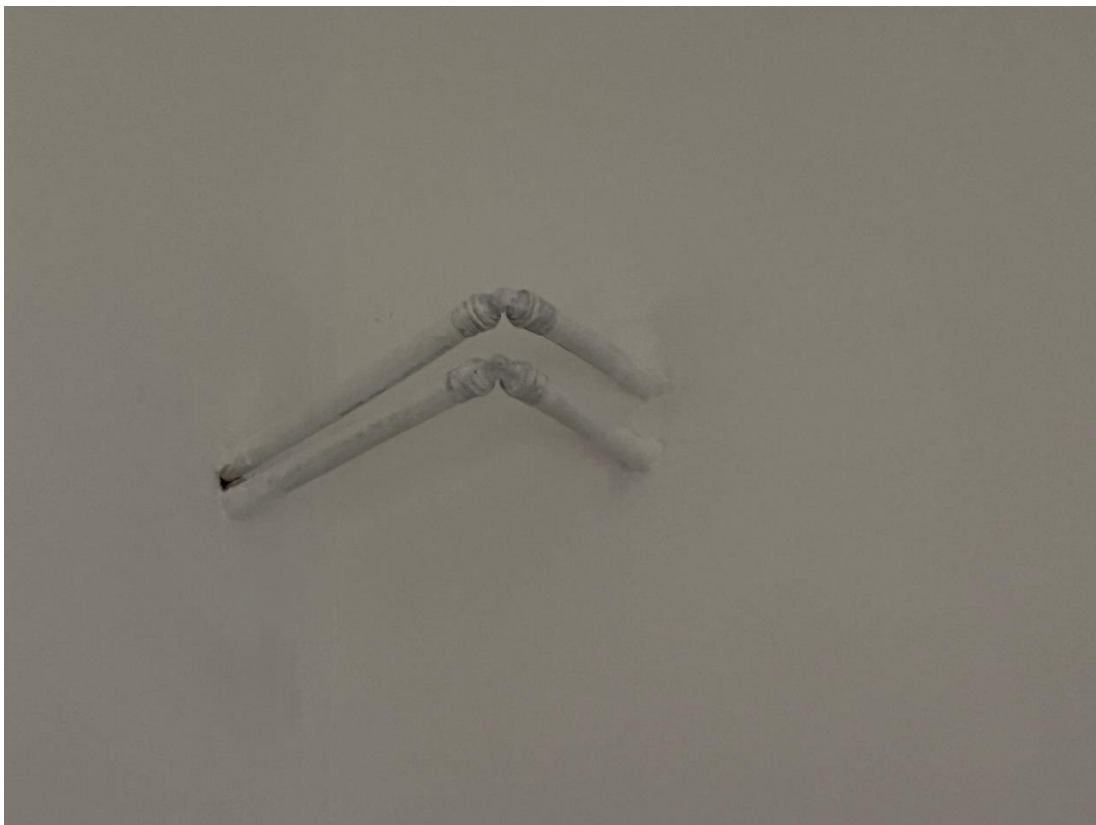
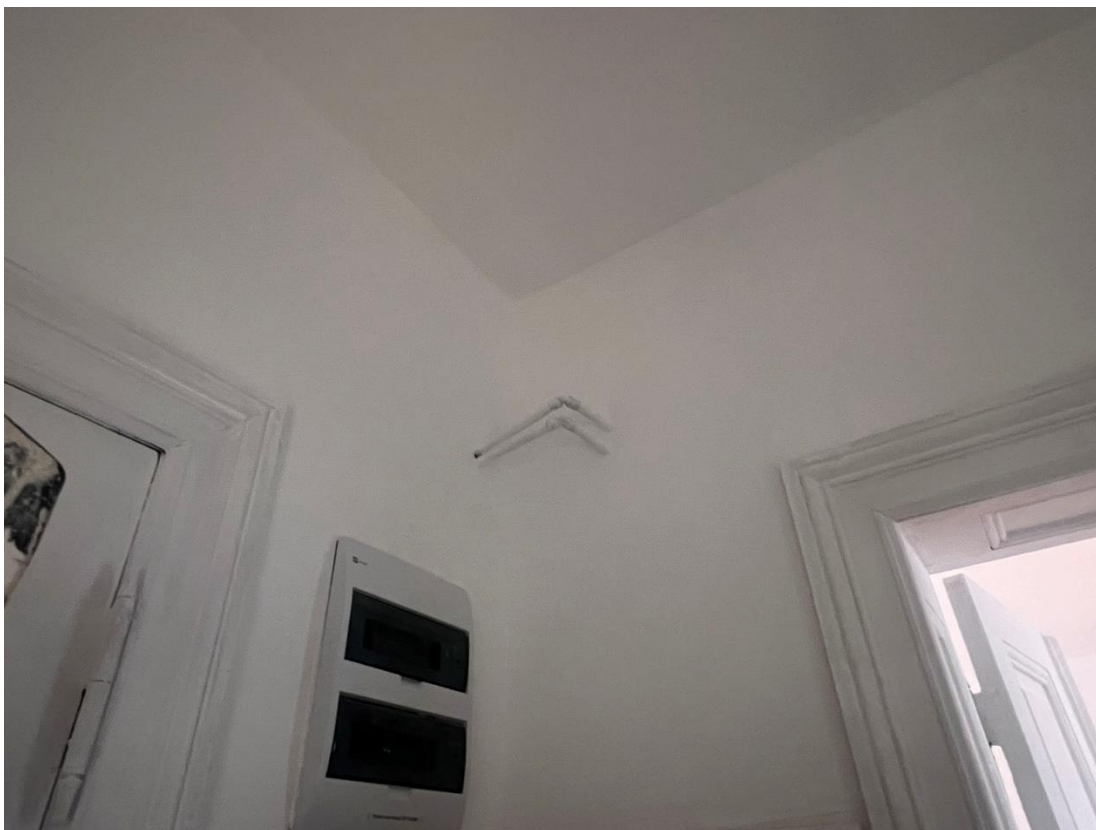
*Fot. 13. Instalacja centralnego ogrzewania – sposób wykonania*

*Fot. 14. Instalacja centralnego ogrzewania – sposób wykonania*

wykonania izolacji termicznej na przedmiotowej instalacji hydraulicznej, powoduje brak ochrony układu przed utratą ciepła do otoczenia i zwiększeniem kosztów ogrzewania.

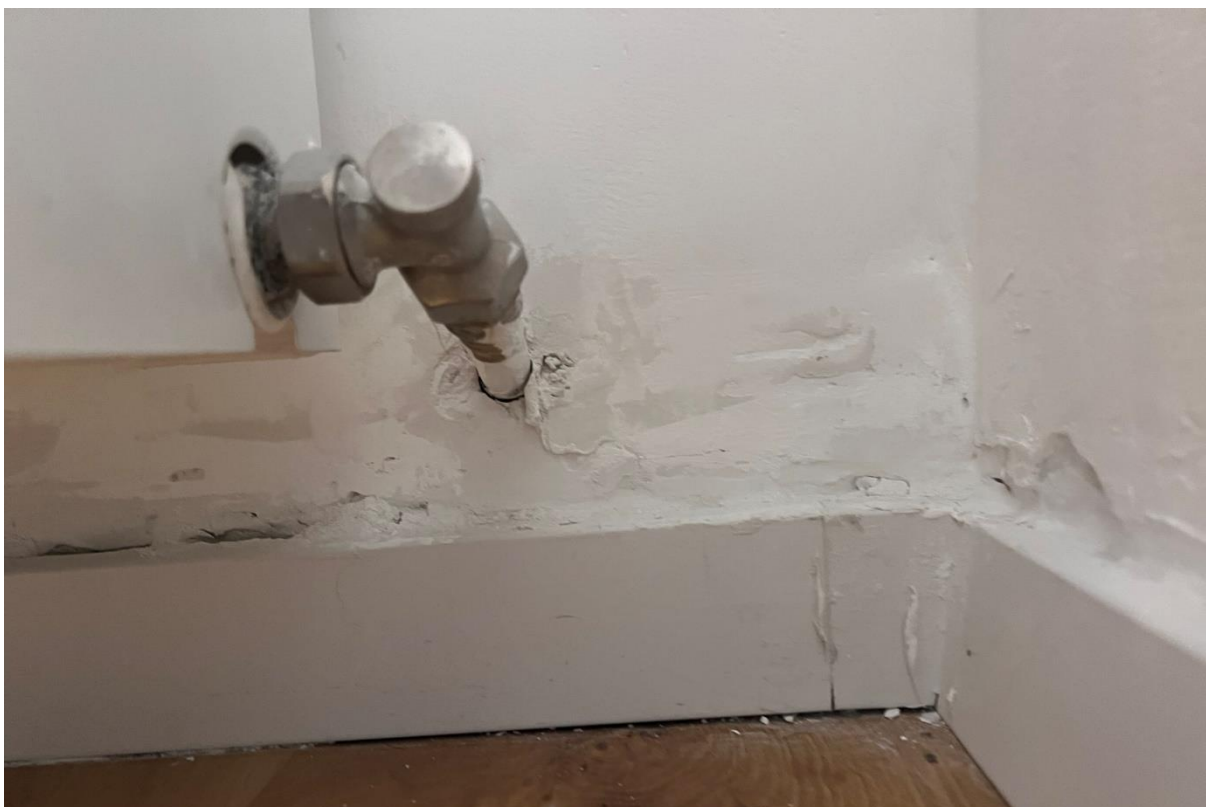
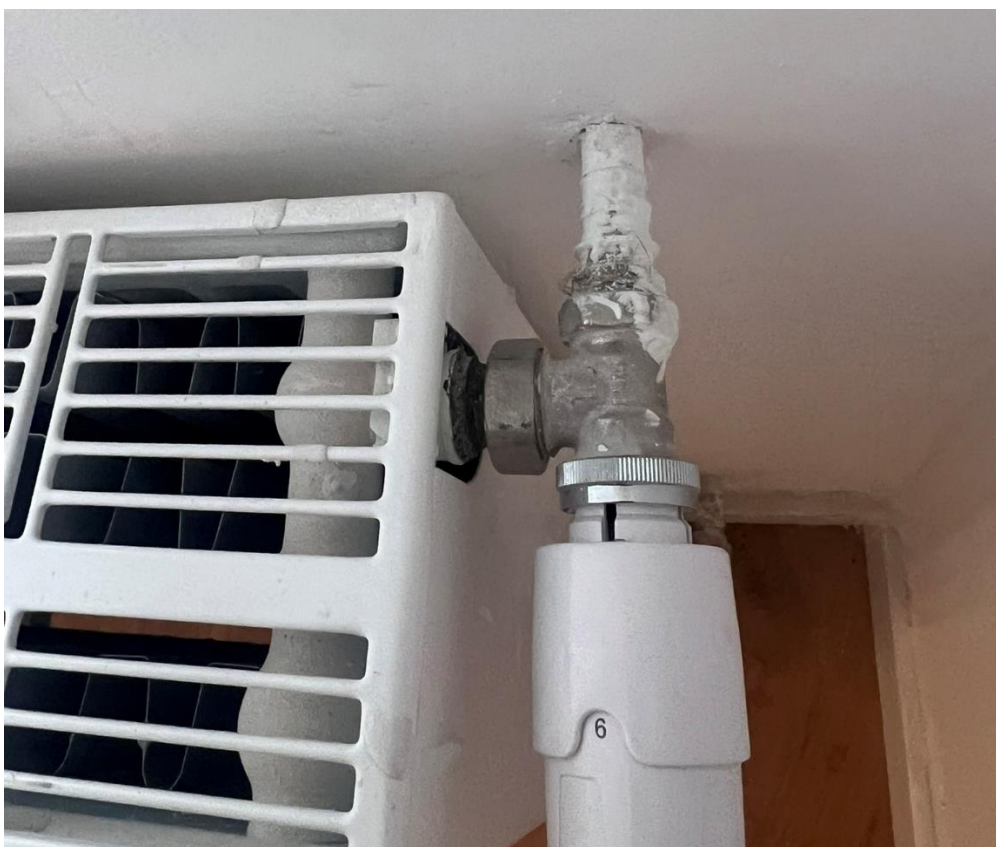
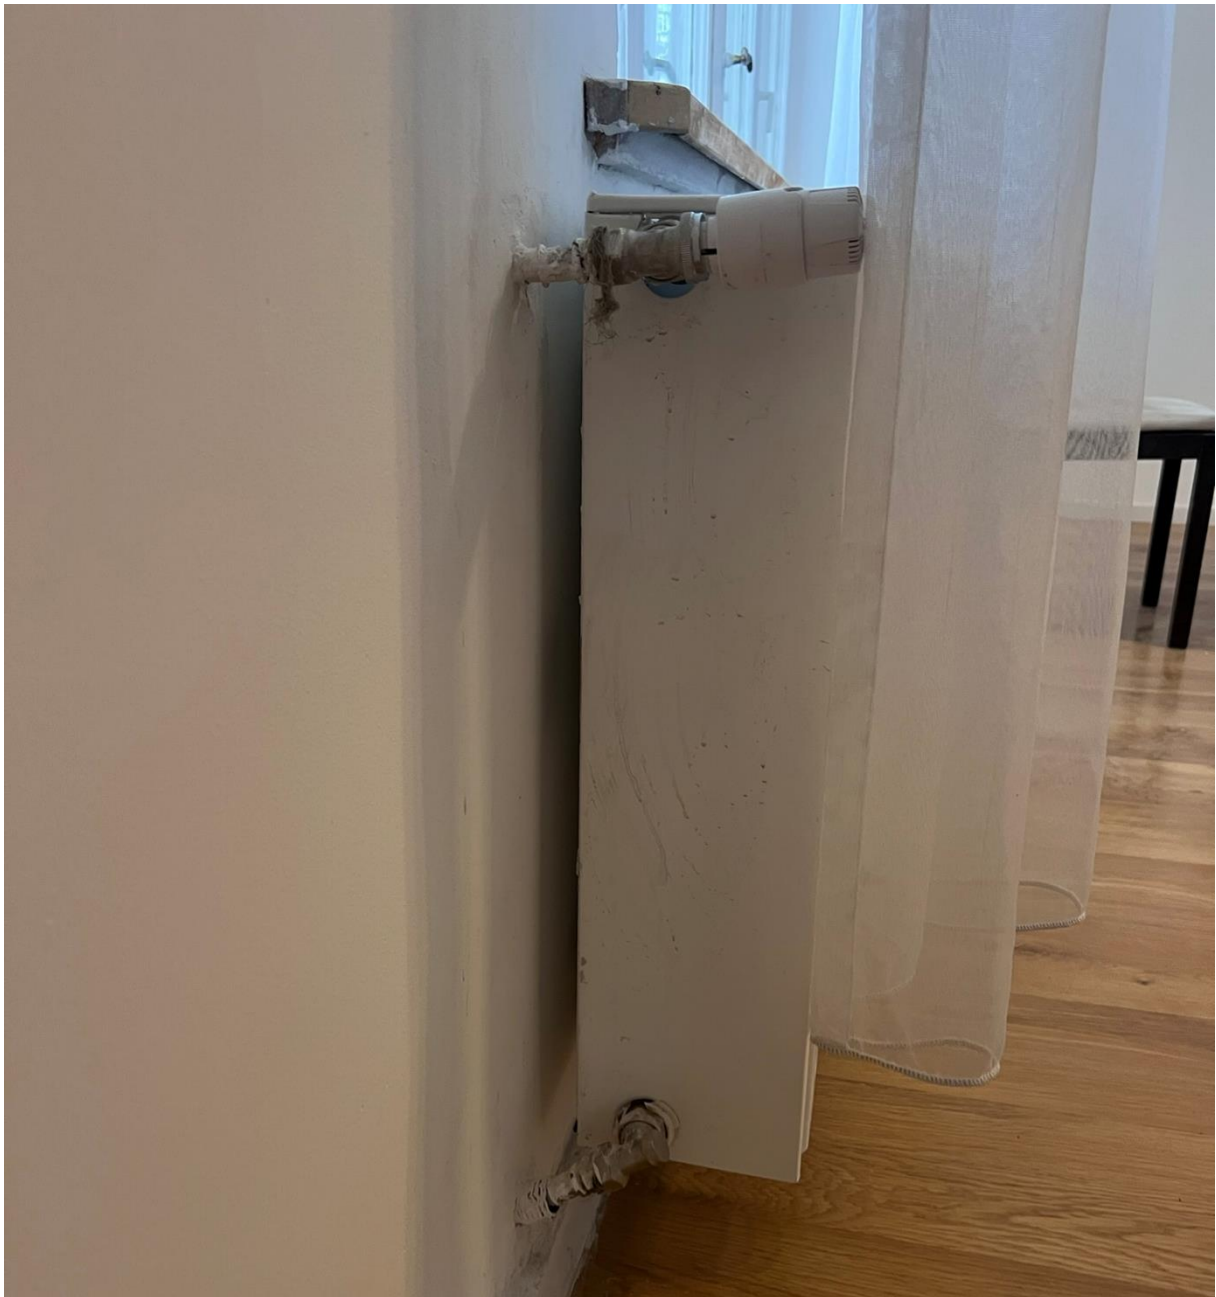
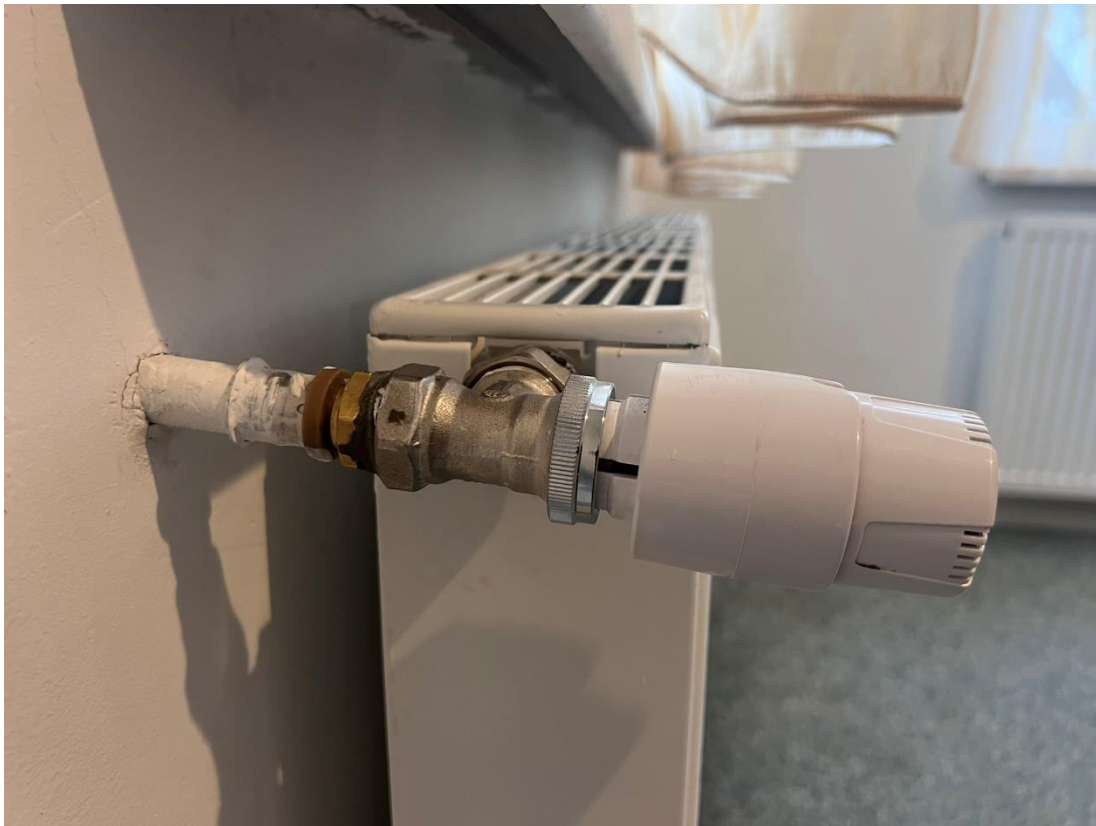
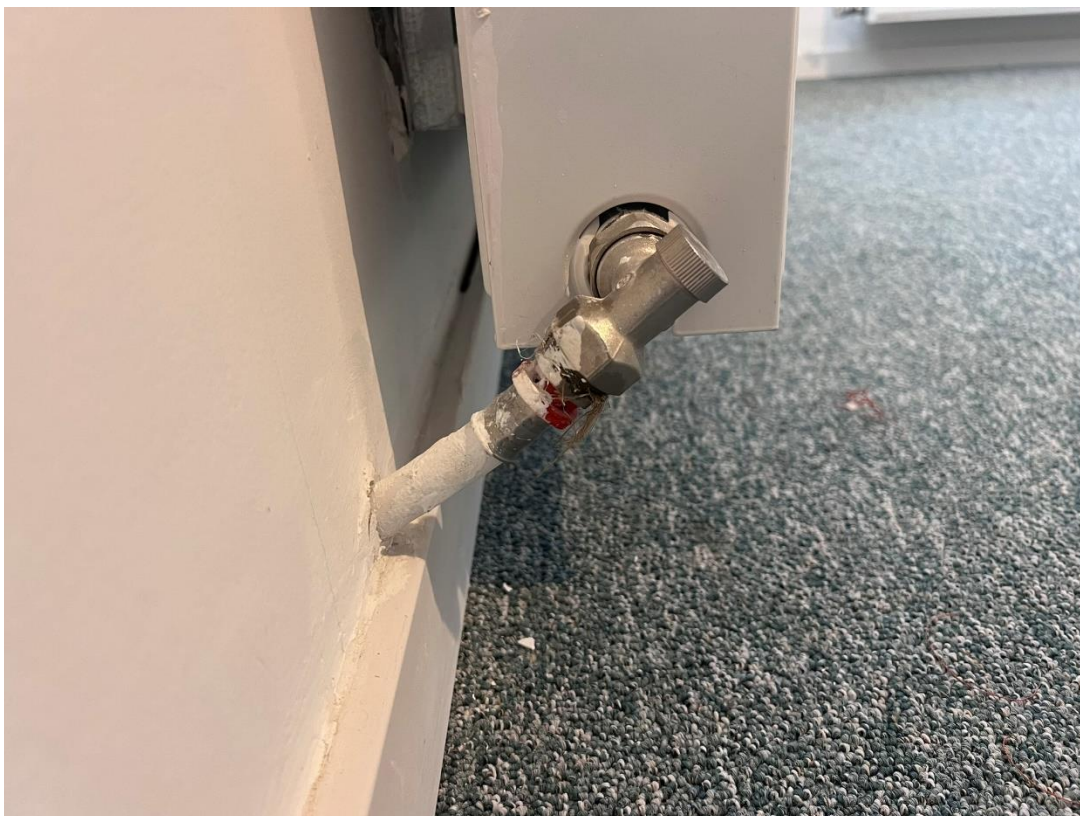
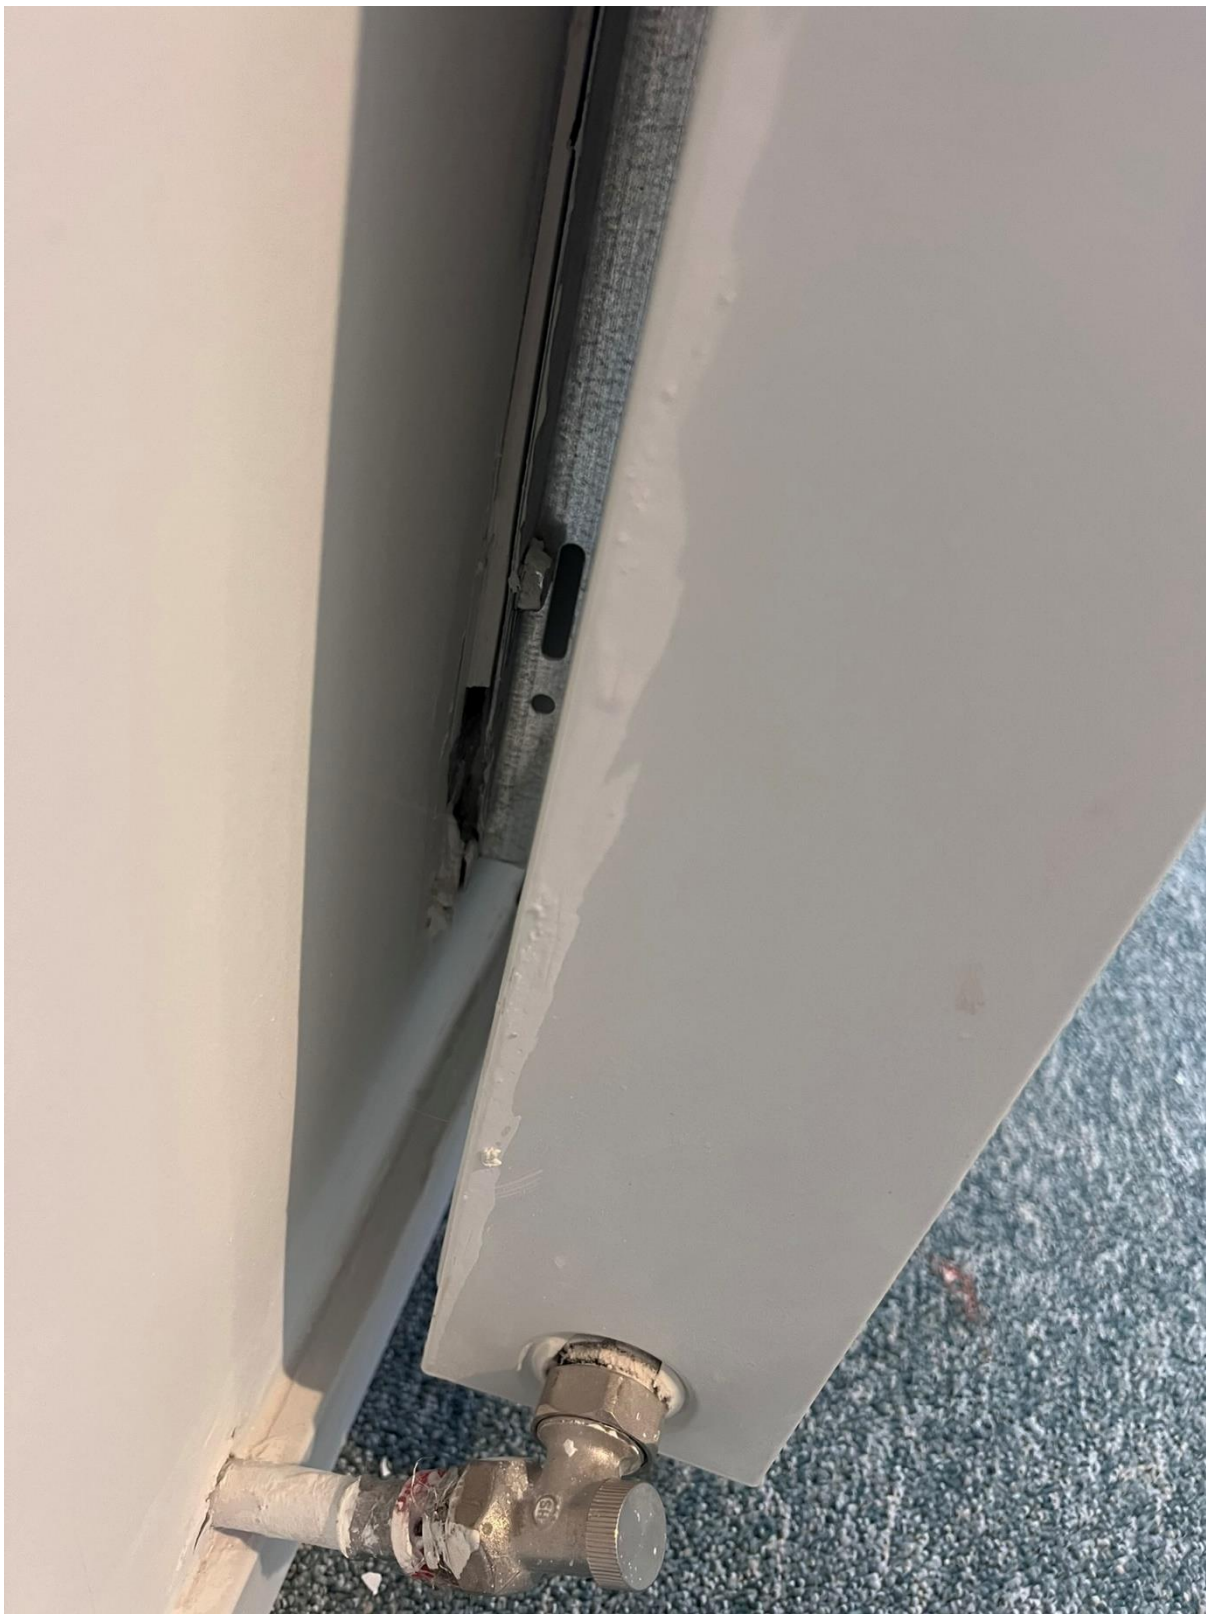
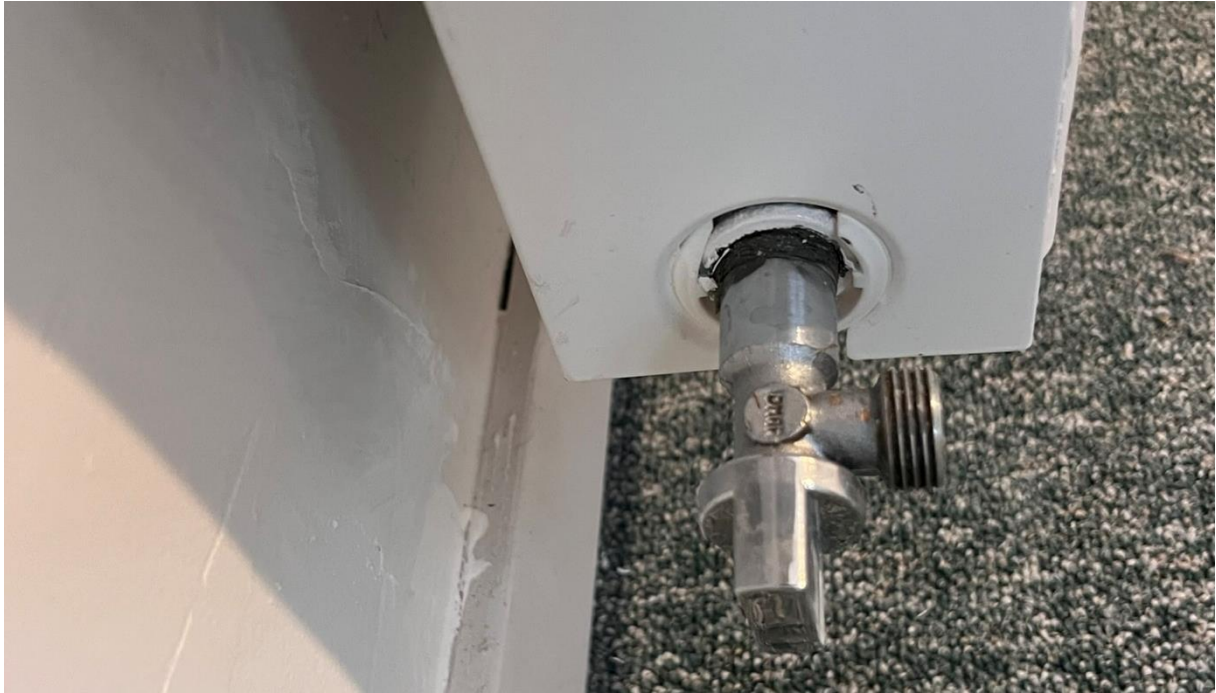
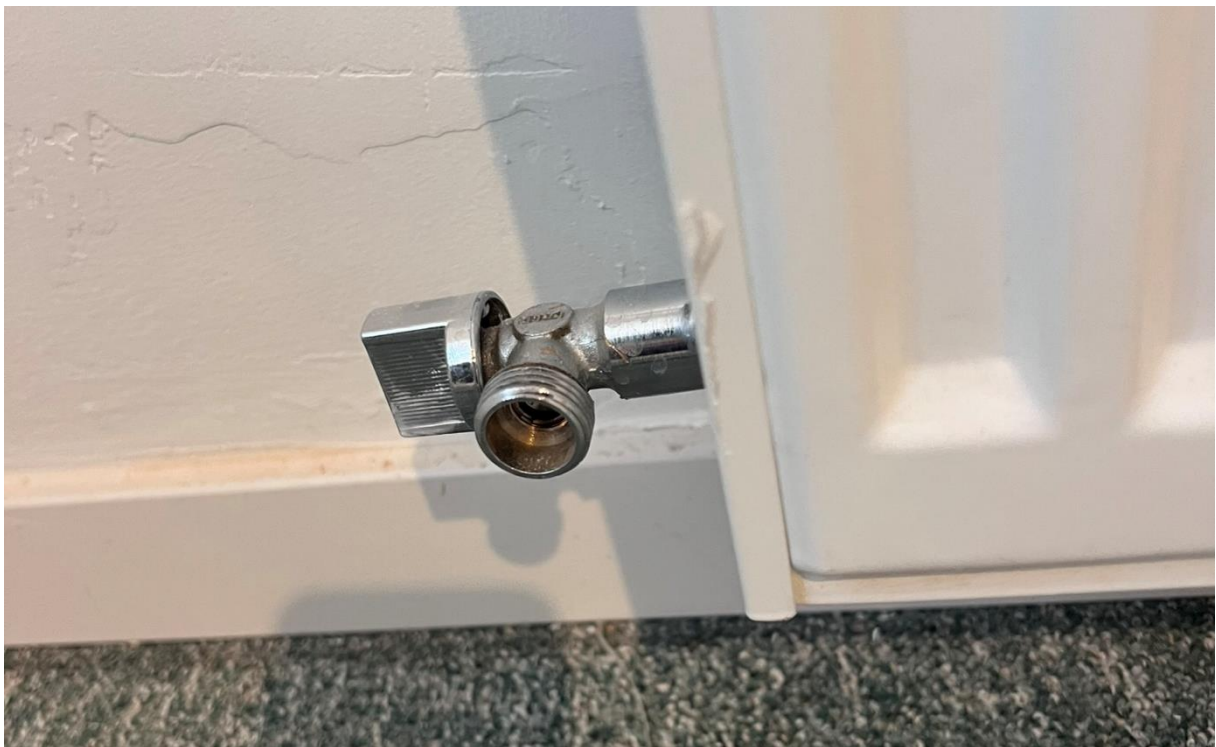
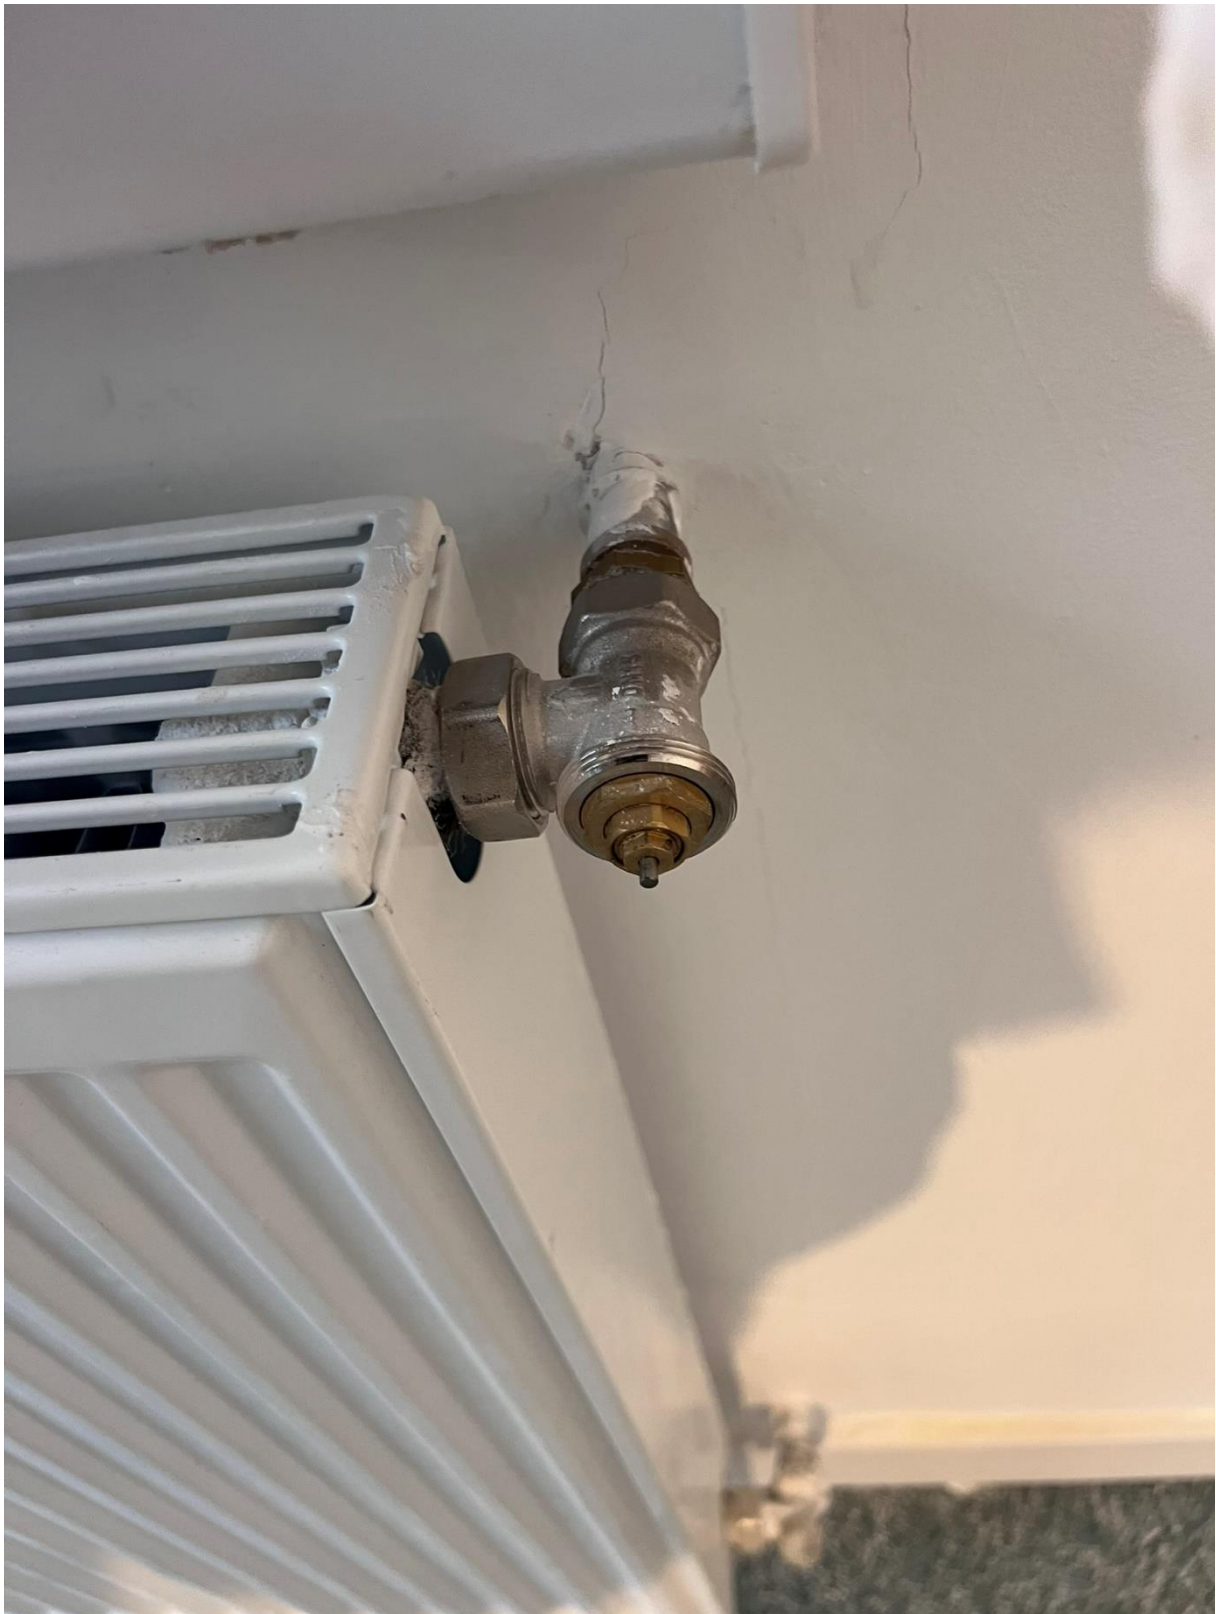
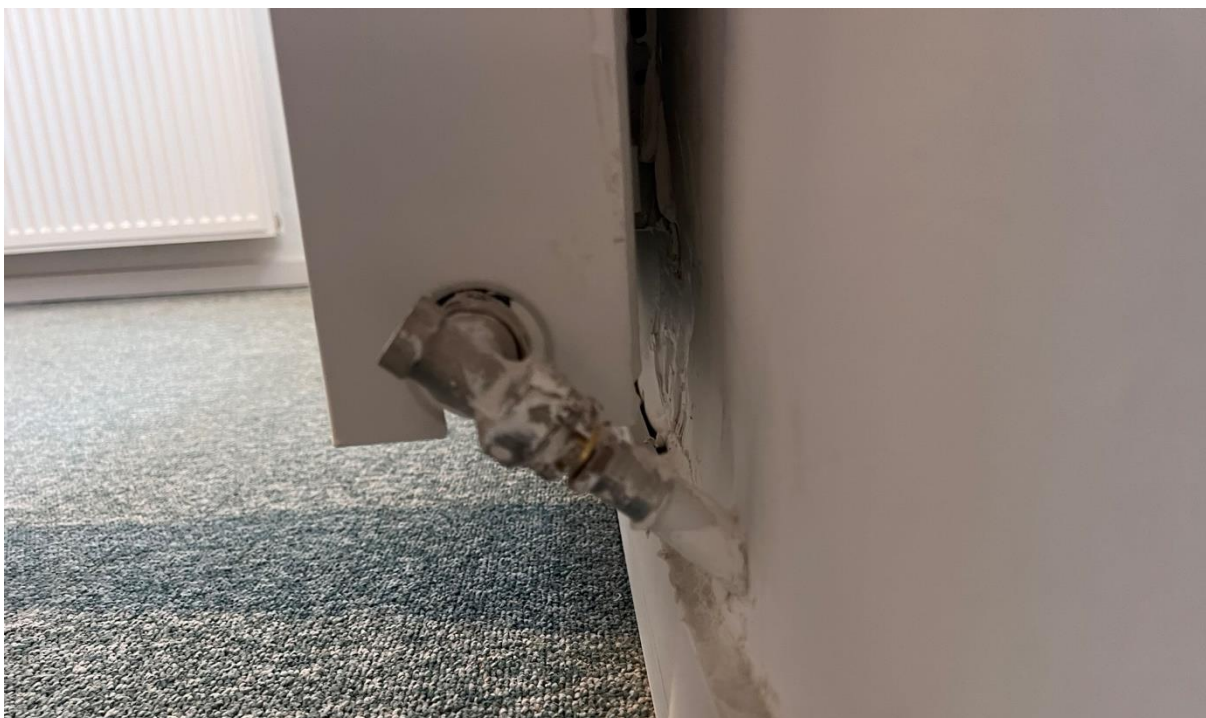
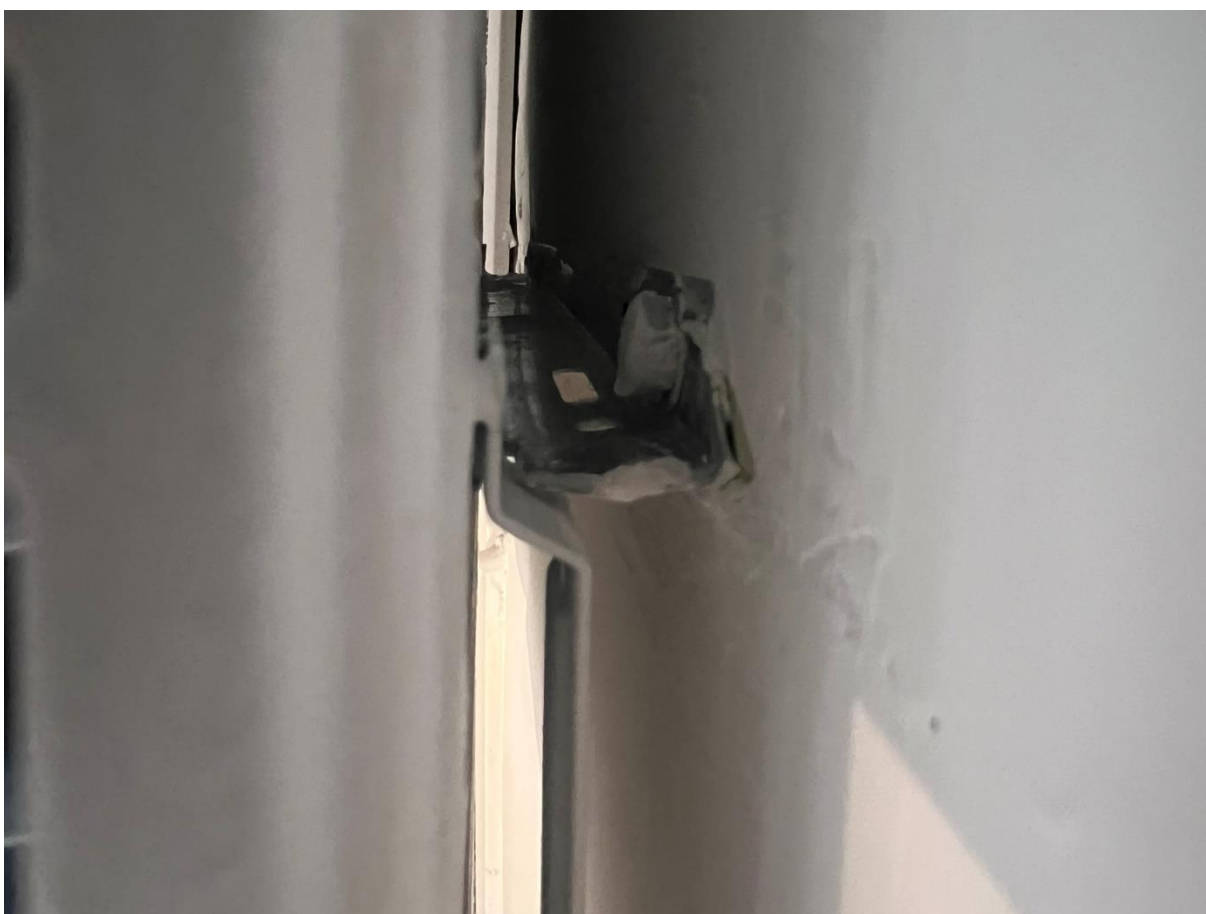
*Fot.15. Instalacja centralnego ogrzewania – montaż grzejnika*

*Fot.16. Instalacja centralnego ogrzewania – montaż grzejnika*

*Fot.17. Instalacja centralnego ogrzewania – montaż grzejnika*

*Fot. 18. Instalacja centralnego ogrzewania – montaż grzejnika*

*Fot. 19. Instalacja centralnego ogrzewania – montaż grzejnika*

*Fot.20. Instalacja centralnego ogrzewania – montaż grzejnika*

*Fot.21. Instalacja centralnego ogrzewania – montaż grzejnika*

*Fot.22. Instalacja centralnego ogrzewania – montaż grzejnika*

*Fot.23. Instalacja centralnego ogrzewania – montaż grzejnika*

*Fot.24. Instalacja centralnego ogrzewania – montaż grzejnika*

*Fot.25. Instalacja centralnego ogrzewania – montaż grzejnika*
