## **OPINIA Z DZIEDZINY BUDOWNICTWA W ZAKRESIE INŻYNIERII SANITARNEJ**

Działając na podstawie zlecenia ustnego Pana Jana Maternickiego z dnia 4 grudnia 2023 r., poddano analizie i opracowano opinię w sprawie prawidłowości wykonania robót z zakresu branży sanitarnej wykonanych w lokalu mieszkalnym nr 2 zlokalizowanym przy ul. Mariackiej 4 w Bydgoszczy.

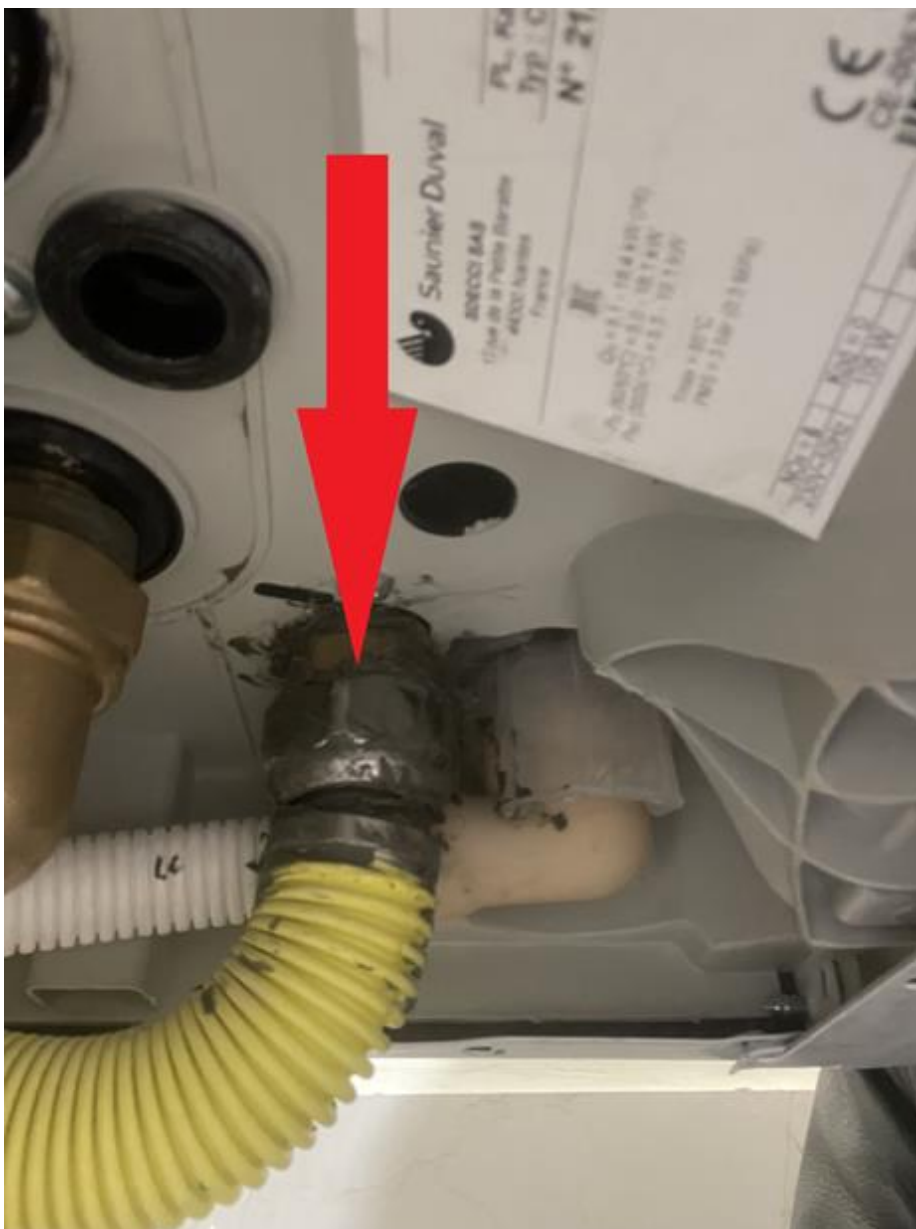
8.1. Nieszczelne podłączenie przewodu elastycznego doprowadzającego gaz do kotła gazowego. Element przyłączeniowy nie został wkręcony prostoliniowo – występuje widoczne skręcenie – **połączenie obecnie nie jest szczelne!** Istnieje obawa, że poprzez nieprawidłowe złączenie został uszkodzony gwint złącza. Należy bezwzględnie poprawić połączenie i wykonać ponowną próbę szczelności. Nieprawidłowe połączenie widoczne jest na fotografii nr 28.

*Fot.28. Nieszczelne połączenie przewodu gazowego z kotłem*

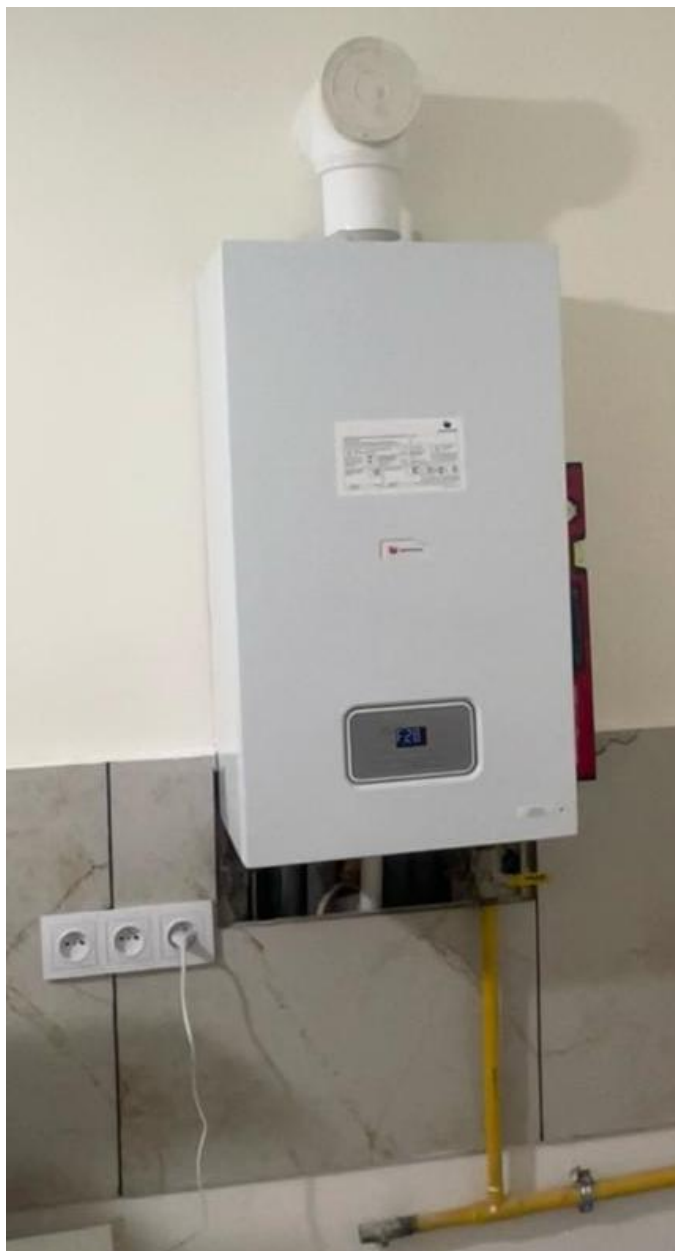
8.3. Brak zawieszenia kotła w pionie. Zamontowany kocioł jest odchylony od pionu co może świadczyć o zastosowaniu

niewłaściwego zestawu montażowego lub po prostu o braku staranności. Nieprawidłowe zawieszenie widoczne jest na fotografii nr 29.

*Fot.29. Krzywo zawieszony kocioł gazowy*
